## 平成 26 年 8 月 20 日広島豪雨における土砂災害現象について

ど し だ しょう じ†  
土 志 田 正 二

平成 26 年 8 月 20 日、広島県で発生した豪雨により死者 77 名（災害関連死含む）、物的被害 5 237 棟と甚大な被害がもたらされた。特に被害が大きかったのは 166 箇所土砂災害が発生した広島県広島市安佐南区・安佐北区であり、人的被害の多くは土砂災害によるものであった。安佐北区可部東六丁目で発生した崩壊現場では、住民の救助活動中に土砂が再崩壊し、消防職員と住民 1 名が巻き込まれ死亡する事故も発生した。本論では、2014 年広島豪雨災害で発生した土砂災害現象についてその特徴を紹介すると共に、被害が拡大した原因および今後の対策についての考察を行った。

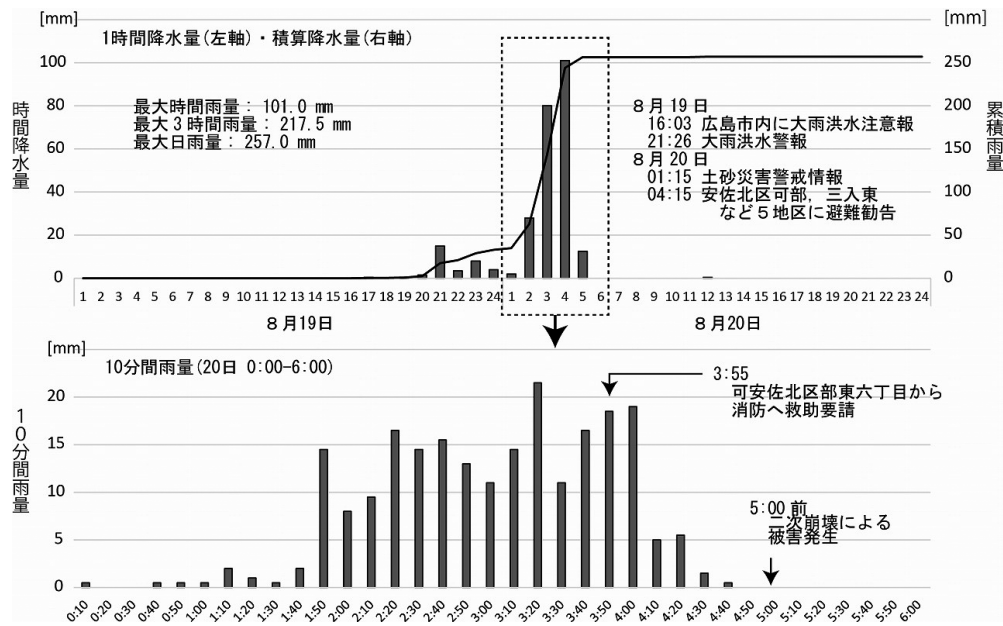
図2 アメダス三入観測所における災害発生時の雨量データ

土砂災害が多発した地域に隣接する広島市安佐北区アメダス三入観測所では 1 時間降水量の日最大値 101.0 ミリ、3 時間降水量の日最大値 217.5 ミリ、24 時間降水量の日最大値 257.0 ミリを観測し、通年の観測史上 1 位を記録している（図 2）<sup>6)</sup>。また 10 分間雨量では土砂災害が多発した 20 日午前 2～4 時には絶え間なく強い雨が降っていた。

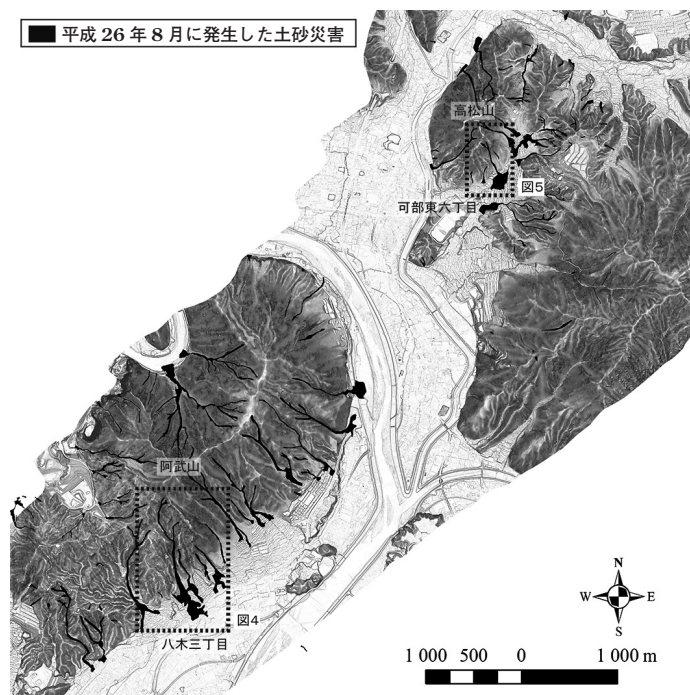
図3 平成 26 年 8 月に発生した土砂災害分布図(土砂災害多発地域周辺)

判読図<sup>9)</sup>から引用・加筆したものである。安佐南区で発生した土砂災害のほとんどは阿武山の尾根近傍から発生している。尾根近傍で発生した斜面崩壊は、既存の谷筋に沿って直線的に流送し、下流の住宅地域に被害を与えている。安佐北区においても安佐南区と同じく高松山の尾根近傍から崩壊は発生し、谷に沿って流送、下流の住宅地域に甚大な被害を与えている。安佐南区に比べると、谷がより直線状であることから、下流の住宅地域において堆積した土砂は扇状に広く分布し、かつ長距離移動している箇所が多く見られた。これらの土砂災害のうち最も被害が大きかった安佐南区八木三丁目県営緑丘住宅上流部の沢の崩壊（本論では「八木崩壊」と呼称）と、消防職員の殉職事故が発生した安佐北区可部東六丁目の崩壊（本論では「可部東崩壊」と呼称）の特徴について、詳細な地形データを用いて解説する。

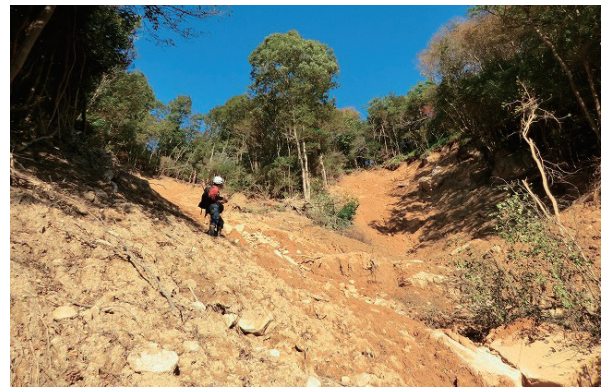
八木崩壊は周辺で発生した崩壊と同様に阿武山の尾根近傍から発生している。崩壊源頭部の崩壊深は 1 m 程度、崩壊後の傾斜角は約 40°であり、源頭部では強風化した斑状流紋岩が分布している（写真 1）。流送部では塊状の花崗岩が露出しており、花崗岩中には明瞭な破碎帯を伴う北北東走向の高角断層も観察された。さらに下流側では大規模な側方浸食が見られた（写真 2）。写真 3 はさらに下流に位置する住宅地で

写真 1 崩壊源頭部

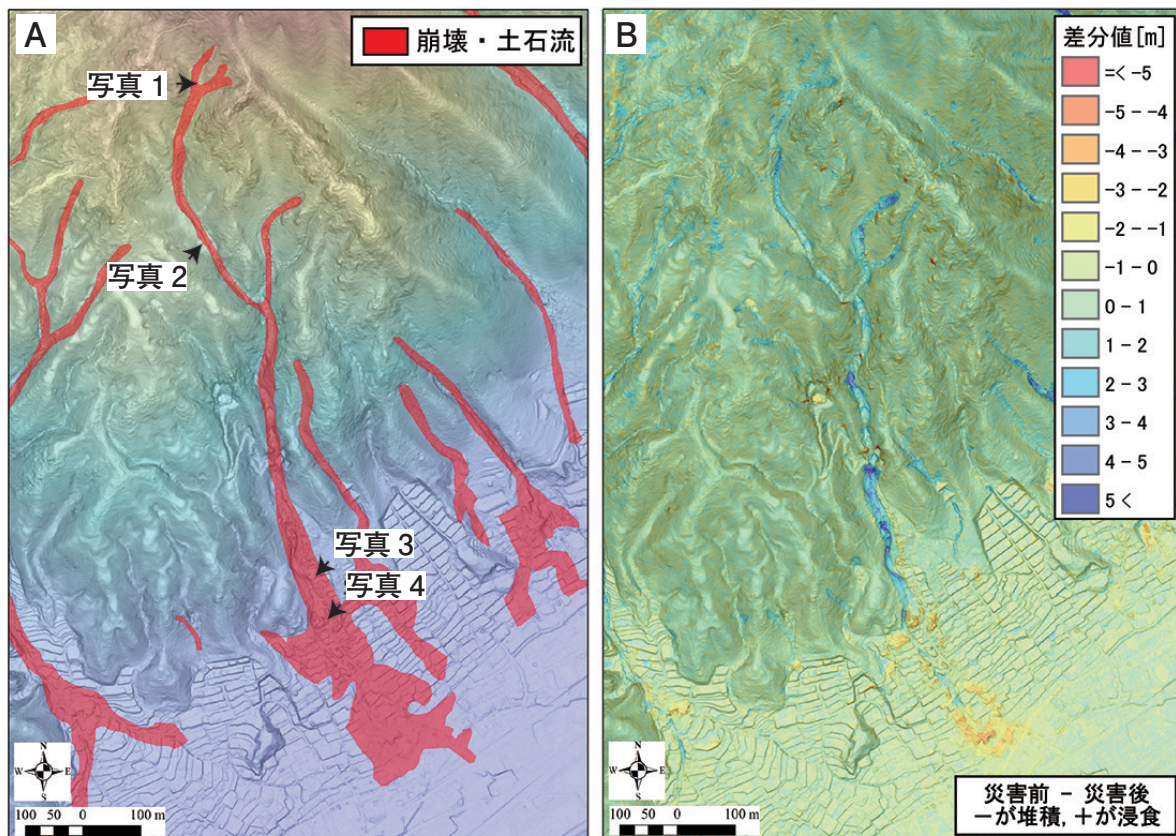
図 4 八木崩壊の A. 災害後の地形データ（1 m メッシュ）、B. 災害前後の地形データの標高差分図

今回の災害で最も被害が大きかった八木崩壊の土砂災害現象の特徴について、航空レーザ測量から作成された詳細地形データを用いて解説する。図 4 は、A. 災害後の地形データ（1 m メッシュ）、B. 災害前後の

地形データの標高差分図（正が堆積、負が浸食）を示す。また現地踏査の写真も同時に示す。写真撮影場所は図 4A に記載する。

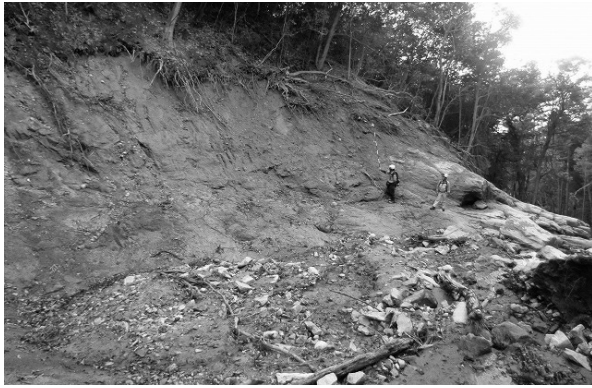
写真 2 崩壊流送部

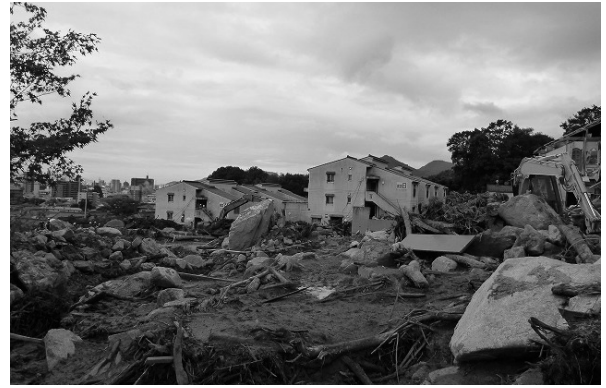
写真 4 崩壊堆積部

撮影したものあり、谷近傍では浸食、谷から離れると土砂の堆積を受けた地域である。浸食された谷の側壁を見ると、家屋下部には過去に発生した土石流によるものと思われる土石流堆積物で構成されていた。これは本地域が過去繰り返し土石流災害を経験していた可能性が高いことを示している。谷の出口から急勾配の扇状地が形成されていることから過去に土石流が繰り返し発生していたと推測される。写真 4 は県営住宅脇の土石流堆積域であり、巨大な礫が多く堆積している。崩壊源頭部は 1 m 程度の崩壊深であり強風化した岩石であったことから、これらの巨礫は谷筋において浸食された岩体によるものであり、崩壊流送部における浸食が住宅地を襲った土石流に大量の土砂を供給した原因であったと推測される。以上のことから、崩壊源のみならず谷筋に浸食されやすい物質・地質構造があるかを事前に把握しておくことが、土石流の規模を予測するために重要となる。

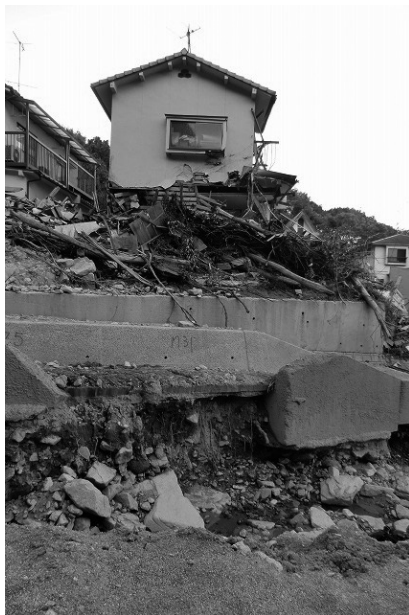
写真 3 土石流により浸食された谷壁露頭  
(家屋下部に過去の土石流堆積物が見られる)

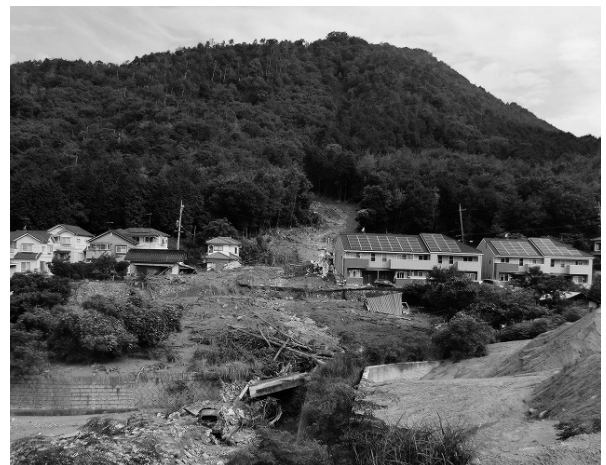
可部東崩壊は、救助活動中の消防職員の殉職事故が発生した土砂災害現場である。8 月 20 日 3:55 頃、広島市安佐北区可部東六丁目で発生した土石流により被害を受けた住民から消防へ救助要請があった。5:00 少し前、土石流現場において救助活動中の消防職員 1 名及び住民 1 名が同じ沢から再度発生した土石流に巻き込まれて死亡した。1 度目の崩壊（一次崩壊）はほぼ雨のピーク時に発生したと考えられるが、2 度目の崩壊（二次崩壊）は 1 次崩壊発生約 1 時間後、雨が小康状態になった状況で発生している（図 2）。図 5 では、可部東崩壊の A. 災害後の地形データ（1 m メッシュ）、B. 災害前後の地形データの標高差分図（正が堆積、負が浸食）を示す。また現地踏査の写真も同時に示す。写真撮影場所は図 5A に記載する。

写真 5 可部東崩壊全景（災害発生翌日に撮影）

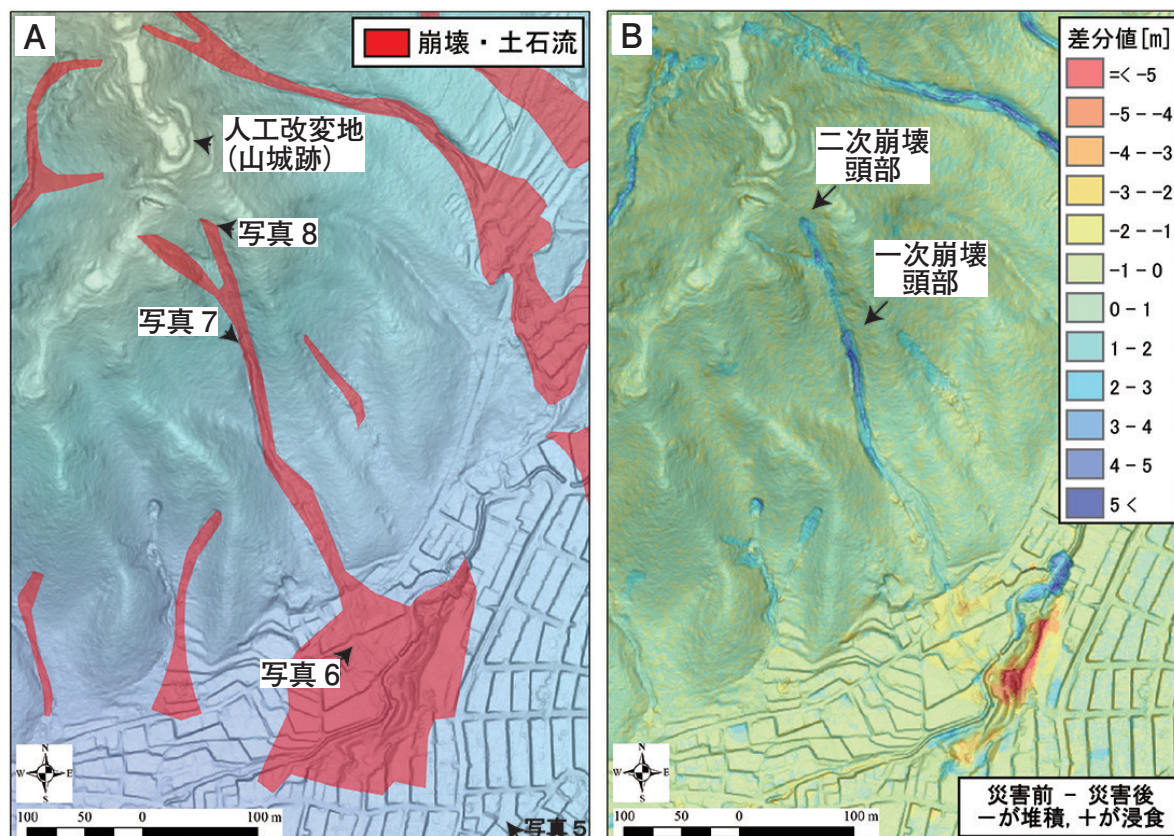
図 5 可部東崩壊の A. 災害後の地形データ (1 m メッシュ), B. 災害前後の地形データの標高差分図

中腹部 (写真 7), 褐色の砂主体の土壌層は尾根近傍の崩壊源頭部 (写真 8) から供給されている可能性が高いことがわかった。つまり一次崩壊は斜面中腹を崩壊源頭部として発生し, 約 1 時間後に発生した二次崩壊は尾根近傍を崩壊源頭部として発生したものと推測される。これは詳細地形図および標高差分図からも推定することができる。一次崩壊頭部と推定した崩壊中腹部は周辺に比べて深く浸食されていること, 崩壊中腹部 (一次崩壊頭部) の北東に別の崩壊頭部が並んでいることから, 地形・地質的に崩壊し易い場所であったと推測されるからである。また, 二次崩壊発生時には雨がほぼ止んでいたことを加味すると, 二次災

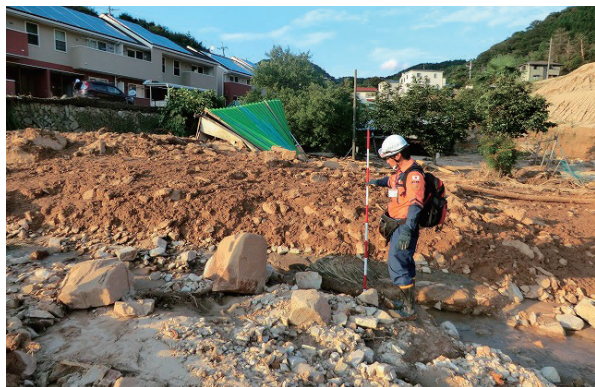
写真 6 は崩壊発生翌日に堆積域において撮影したものであり、植生が残る地形面（原地形）の上に、岩石を多く含む白色の砂礫層、さらにその上に褐色の砂主体の土壌層が覆っていることが確認できる。崩壊域を踏査した結果、岩石を多く含む白色の砂礫層は斜面

写真 6 崩壊堆積部

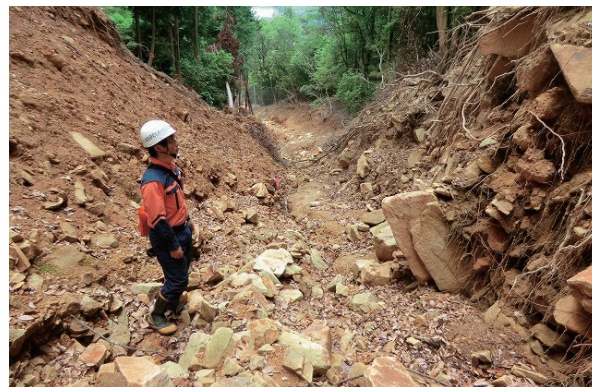
写真 7 崩壊中腹部 (主に白色の石礫より構成)

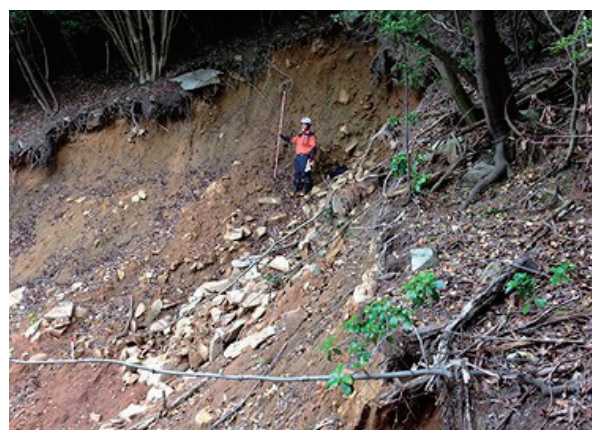
写真 8 崩壊頭部 (主に風化土壌より構成)

害の誘因は表層流ではなく地下水が関わっている可能性が高い。また二次崩壊の上には山城跡があり、人工改変による影響を受けている可能性もある。
