株式会社クレハ いわき事業所 地震被害調査報告

安全工学会地震被害調査委員会

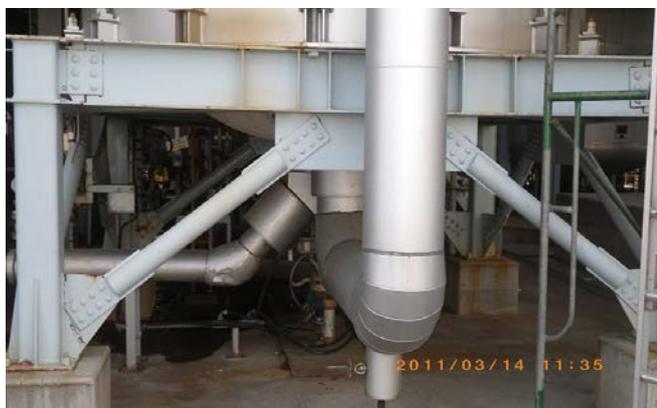
1) 重合缶架構部破損

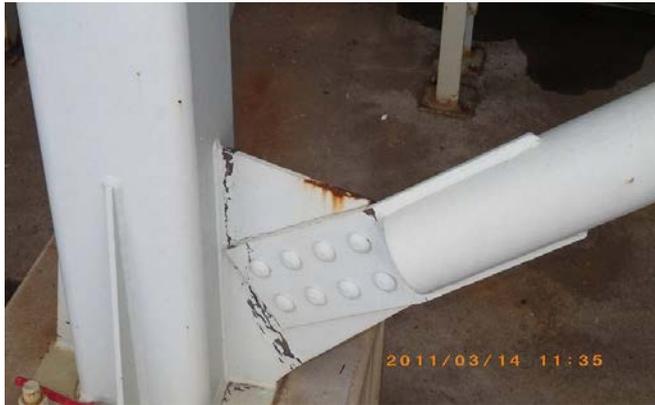
2) 鉄架構柱脚ブレース部破損

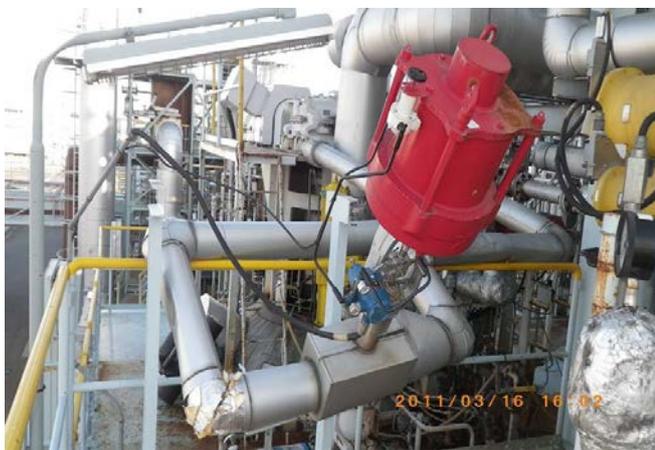
3) 鉄架構上の配管および自動弁のサポートからの脱落

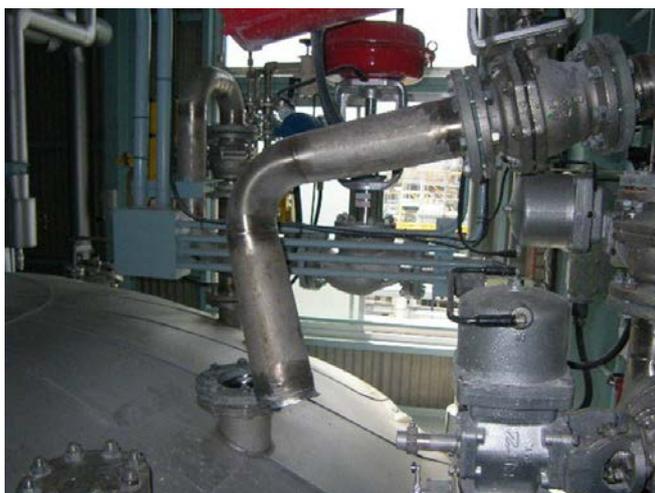
4) ベッセル上部配管の破損

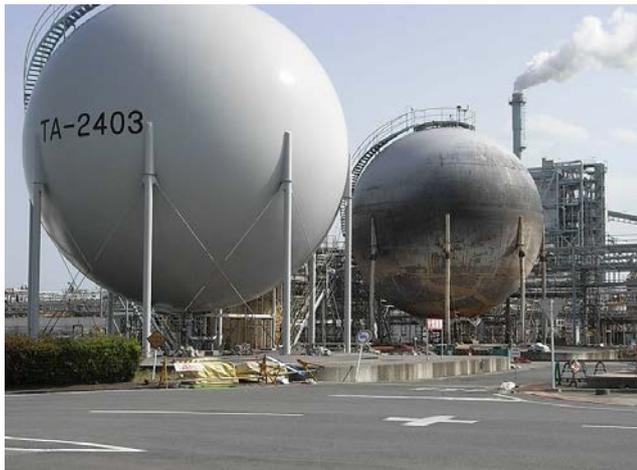
5) 配管破損による水素ホルダーの被災

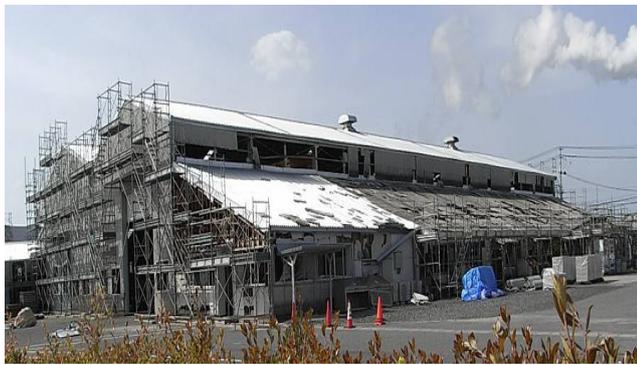
6) 爆風による外壁、ガラス窓の破損

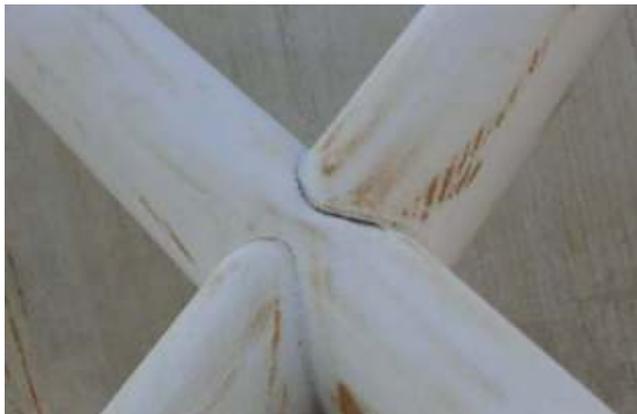
7) 2000t タンク 鋼管ブレース溶接部の破損

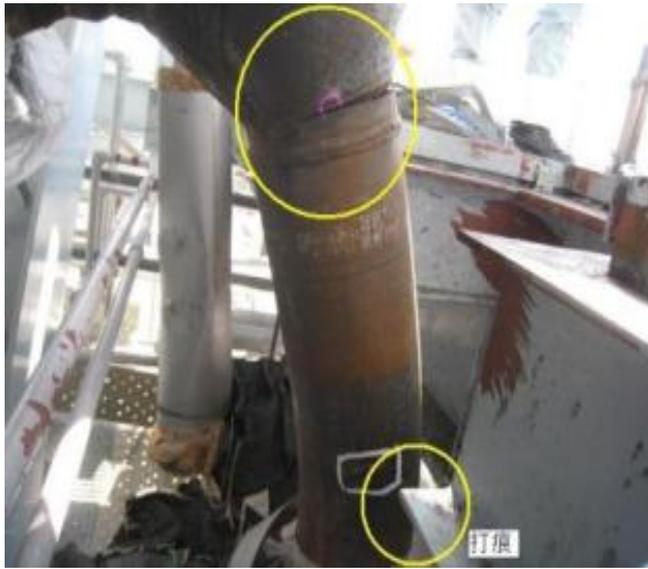
8) ボイラー配管の損傷

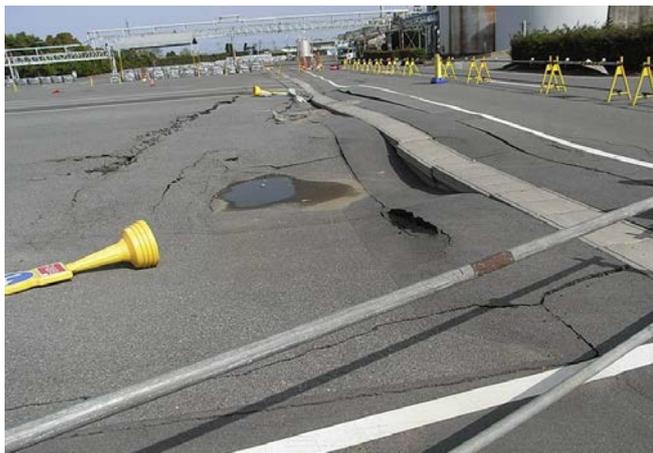
9) 液状化による道路陥没

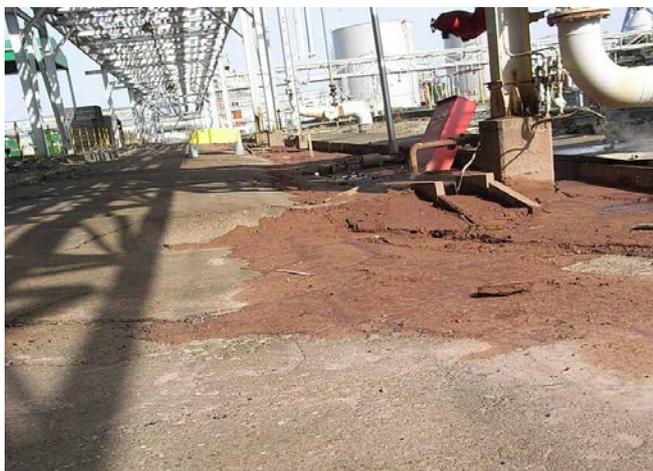
10) 液状化によるパイルラック下道路陥没
—パイプラック本体（杭基礎）に影響なし

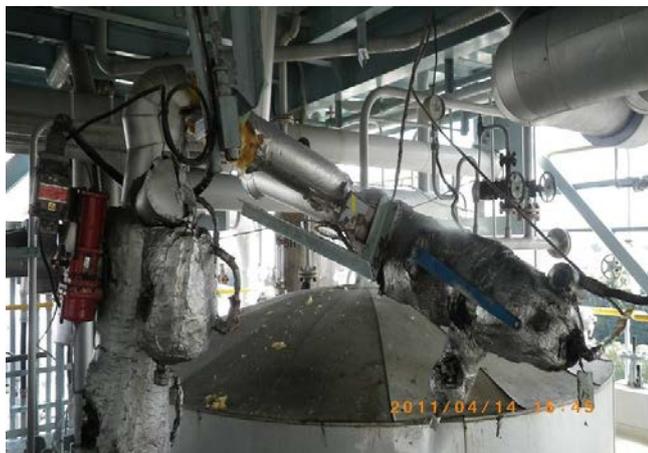
1) ベッセル上部配管の脱落

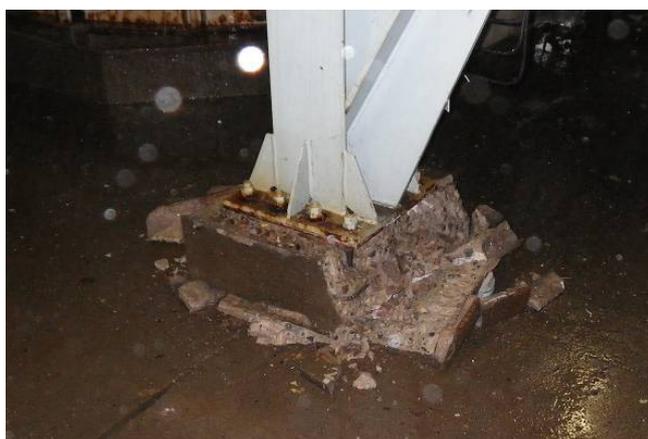
2) 鉄架構柱脚部の基礎立ち上がり（アンカーボルト）部の破損

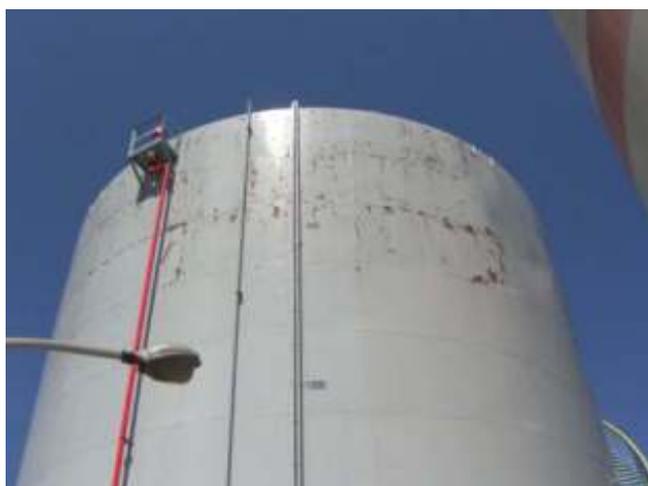
3) 重油タンク 2000kl スロッシングによる側壁、天版の破損

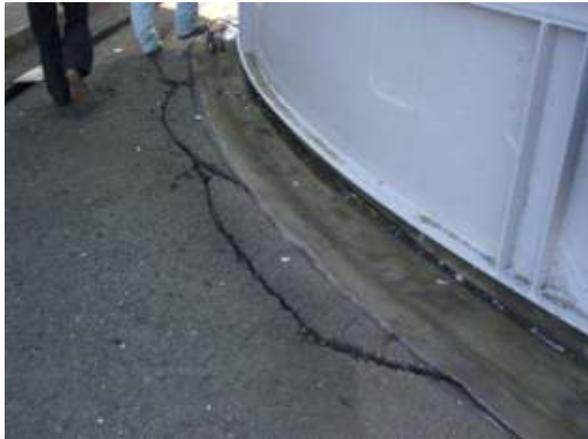
4) 重油タンク 2000kl 底盤の不等沈下

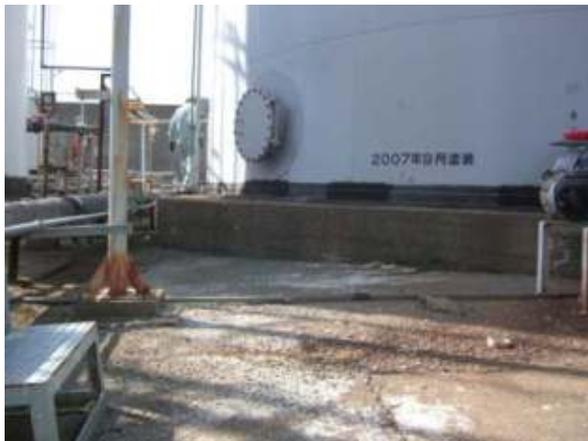
5) 薬品タンク 基礎周囲の土間の不等沈下

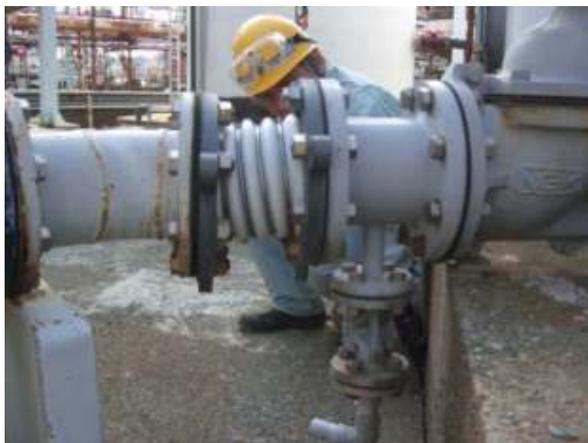
6) 不等沈下による配管のストレス

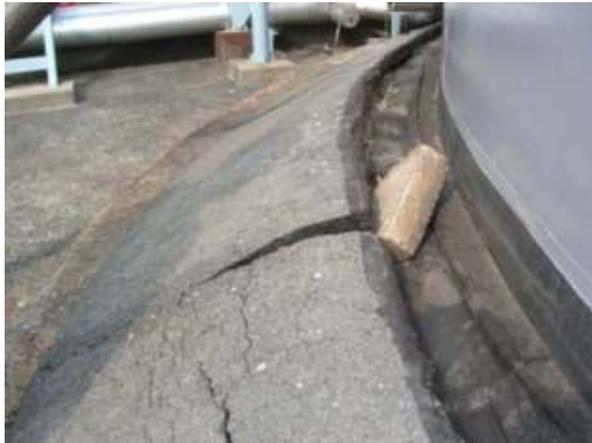
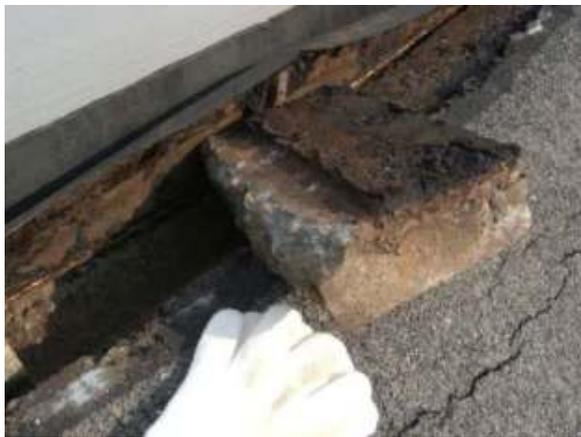
7) 500kl タンクの底盤部の破損（アスファルト膨らみ）
および基礎周囲のズレ

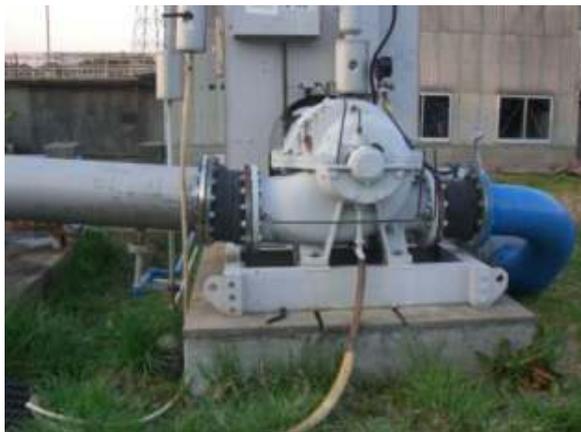
8) ディーゼルポンプ基礎のズレによる配管のストレス
ーフランジ部からの漏水
