2015年鬼怒川水害の外力に対する被災地関係主体の初動応答

本研究では、平成27年関東東北豪雨に伴う、鬼怒川水害に対し、災害発生当日の2015年9月10日から断続的に調査を行い、鬼怒川氾濫により発生した外力に対し、関係主体がどのように反応し、洪水プロセスに対応する一連の諸活動のことを「被災地初動応答」として捉え整理した。本報告では氾濫域の地理的・人為的規定要因に加え、避難・水防・救助・復旧を中心に聞き取りや現地被災状況確認調査を行い、その内容について分析し、被災者側の視点から本水害の全体像を明らかにした。

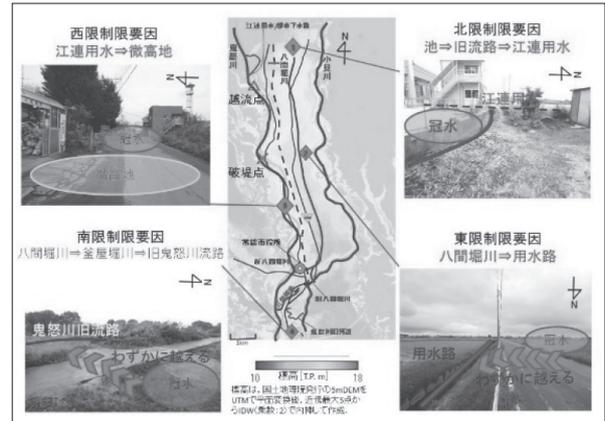
図4 氾濫水の氾濫フロント

氾濫域となった小貝川と鬼怒川に挟まれた土地は低平地であり、標高に沿って広がる地形で南ほど標高は低い。氾濫水の流下経路は通常、標高に規定されるところが大きい。これに反し、氾濫水が到達していない地域も存在する。一連の氾濫においてどのような地理・地形的要素が氾濫フロントの規定要因になったか明らかにした。氾濫フロントの特定に関する調査は浸水痕跡が顕著に残る9月11日～9月27日にかけて連日行った。現地における聞き取り調査を実施し、浸水の有無や流れの方向に関する証言を得た。氾濫フロントと予測される地域では1軒ずつ聞き取りを行い、範囲を絞り込み、浸水痕の有無を確認し、氾濫フロントを特定した(図4)。氾濫フロントの北限は、旧鬼怒川河道や周辺の小水路、南限は釜屋堀川、旧鬼怒川河道、東限は小貝川堤防、西限は堤防手前の微高地におおむね規定されていることを確認した。

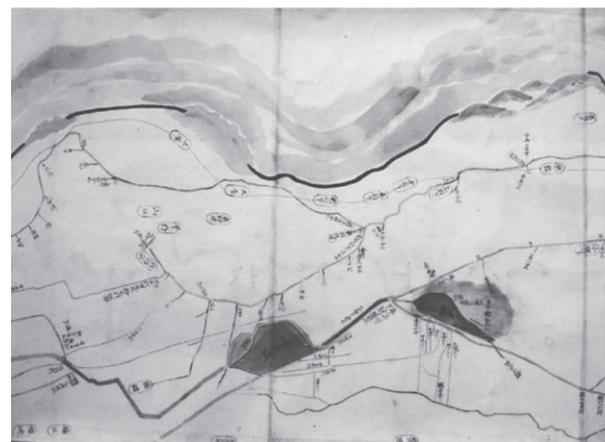
図5 天保10年(1839年)江連用水組合村水縁図(若宮戸地区住民提供)

このように越流及び破堤の原因を追究するにおいて地質構造の把握は欠かせない。この付近の左岸一帯は冬季に卓越する西風によって河床砂が過去に長い年月をかけて堆積し、河畔砂丘が形成された。上三坂の堤防築堤箇所は基盤の粘土層以外は砂層であり、堤防破堤の危険度は高い。図5の江連用水組合村水縁図(天保10年、西暦1839年)では、上三坂地先は砂丘が肌色で砂丘を図示しており、以前より砂層であったことが確認できる。

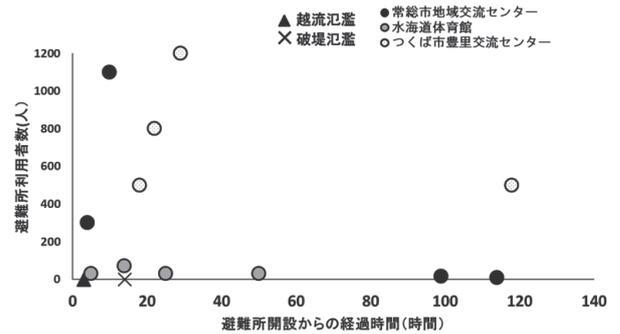
図7 避難所開設からの経過時間と利用者数

3ヶ所の避難所の開設からの避難人数の推移について図7に示した。9月10日の避難所開設から9月11日までの推移は避難所職員への聞き取り、9月12日以降の推移は茨城県³⁾をもとに作成した。ここで示している3ヶ所の避難所は破堤点より北東、越流点より南東の「常総市地域交流センター」（破堤点より北東約2km、鬼怒川左岸）、「つくば市豊里交流センター」（破堤点より東約7km、小貝川左岸）、「水海道総合体育館」（破堤点より南約8.5km、鬼怒川右岸）である。鬼怒川右岸にある水海道総合体育館の利用者は氾濫直後も少ない。常総市地域交流センターは浸水地域の中でも盛土した5階立ての建物でピーク時には約1100名と利用者が多い。また、氾濫域から東に位置する近隣自治体のつくば市豊里交流センターは氾濫直後約1200名と避難所の中でも最も利用者が多い。

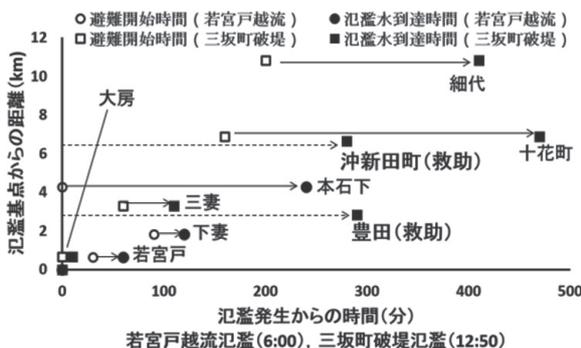
図6 氾濫発生からの避難開始時間

今回の一連の避難活動には、越流や破堤が発生した後に動き出した住民が多くみられた。図6に住民証言に基づく各地点の氾濫水の到達時間と避難開始時間をまとめた。越流の影響による氾濫水の影響を受けた

若宮戸の住民証言によると、10日7時に避難を開始し、氾濫水が到達する30分前に車で避難して氾濫水が到達する寸前のところで難を逃れた住民や避難が間に合わず、家に残っていた住民もいた。越流による氾濫水の影響を受けた下妻、本石下では比較的早い時間に避難している。

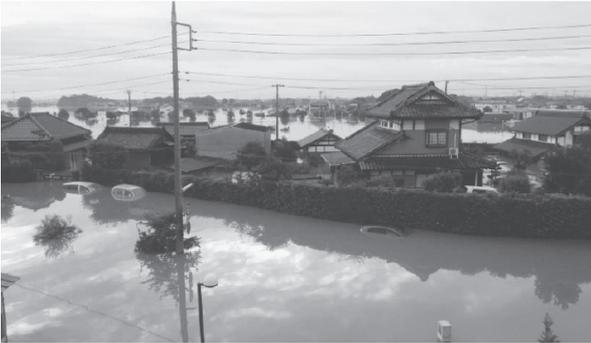
図8 きぬ医師会病院付近の浸水状況（9/11、病院職員提供）

浸水域の多くの家は避難を行ったが、重症患者等を抱える病院等では、避難は行わず、垂直避難体制をとった。きぬ医師会病院は常総市・坂東市・つくばみらい市が共同出資して設置された病院である（職員数220名）。9月10日には入院患者72名であった。病院職員の証言によると、10日15時頃に八間堀川の遊歩道から水があふれ始め、1階部分が水没した（図8）。消防署からは院内に水が膝程度まで進入してきたら患者を3階以上に避難させるようにと指示があったが、浸水後いつまでエレベーターが使用できるかも不明だったため、16時頃より早めに移動を開始した。また、2階に重要機材（エコー・内視鏡など）を避難させた。20時頃には非常用電源が落ちたため、照明や医療器具、通信機器などの電源確保が困難になった。

消防、自衛隊が主となって行った病院での救助活動では、11日6時頃に自衛隊がヘリコプターで救助に来るが、担架を機内に乗せることができず、自力でロープにつかまることのできる患者（1名）の救助にとどまった。その後はボートでの避難が展開され、重症患者はボートに担架ごと固定し、救助を行った。常総市役所周辺（宝町）も1.5m程度水没し、自衛隊や消防がボートによる救助活動を行った。

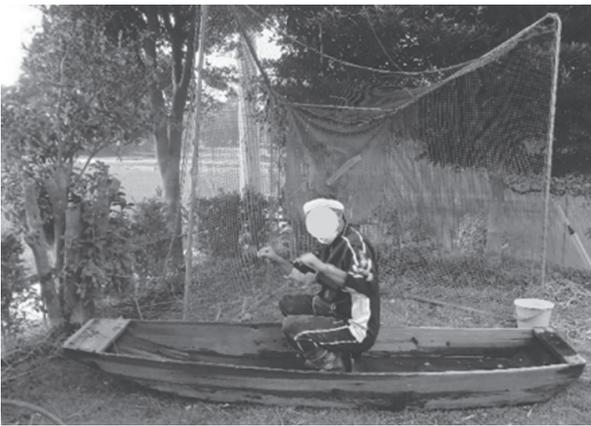
図9 自宅へ戻る際に活用した田舟

常総市における救助活動は舟を活用した例が多くみられ、周辺民家に保管されていた「さっぱ舟」と「田舟」（図9）などの漁農の舟が用いられた。「さっぱ舟」とはニシン科やサケ科の魚の漁をする際に用いられる舟で、鬼怒川のサケ漁に用いられていたものである。病院の入院患者の救助でも舟が活躍している。また、田船とは低湿地帯の水田を耕作する際に用いられる長さ約100cm、幅約40cm、深さ約20cm程度の小型の舟であり、代掻き期や収穫期に欠かせないものである。家に取り残されたペットを救助する際や貴重品回収の際に、農家の親族から「田舟」を借り、小貝川堤防付近から漕ぎ出し、家まで戻った例もみられた。

本地域では伝統的な小型の農舟や漁船が保管されていることが多く、自主避難や集落間での救助の際にも有効であった。一方で民家の軒先に舟が保管されている家屋もあったが、先代が使用していたことを最後に20年以上使っておらず、使用方法が分からないという住民の証言も得られた。

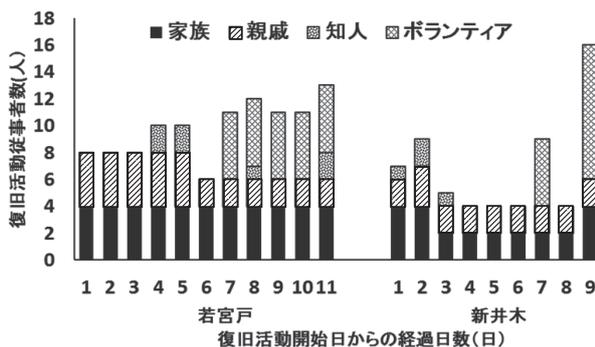
図10 復旧活動従事者数と経過日

若宮戸地区と新井木のある世帯の復旧活動の進捗状況の聞き取りを行い、図10に人員の経過を示した。両者いずれも家族4人の世帯である。若宮戸の民家では、9月11日に水が引き、その日から復旧活動が開始された。最初の3日間は家族4名、親戚4名の計8名程度で行い、知人やボランティアも加わり復旧活動にあたった。その後も連日8～10名程度の人員が復旧活動にあっている。新井木の民家では家族4名が復旧活動に携われる日と家族は2名しか携われない日があり、家族の復旧活動人数が安定せず、少ない人員での復旧活動が行われた。数日後からボランティアの派遣により、人員を確保して復旧活動にあっている。

これらの復旧活動の進捗の差は家計支持者の携わる職業の違いが大きい。若宮戸は家族全員が第一次産業従事者であり、連日安定した人員を確保できるのに対し、新井木の民家は兼業農家であり、生計維持者が第3次産業従事者であり、平日の日中は職場に行くため家族の人員が安定しない。

ボランティアが導入されてから復旧は加速していることから、ボランティアの人員配分も従事者の少ない家、従事者の少ない日などを把握するなどし、優先配分順位をつけることは今後の検討課題である。
