## わが国で発生する豪雨災害の特徴と 洪水により被災した住宅地の土地利用変遷

2011 年以降にわが国で発生した大規模な豪雨災害を対象に、2011 年台風 12 号、2012 年 7 月梅雨前線、2013 年台風 26 号、2014 年 8 月秋雨前線に伴う豪雨災害の特徴を紹介した。さらに、「平成 24 年九州北部豪雨」により熊本市の白川流域で発生した洪水災害について、被災した住宅地の地形的特徴を明らかにすると共に、土地利用の変遷について空中写真により解析し、洪水リスクの高い農地の住宅地への転用の問題点を指摘した。

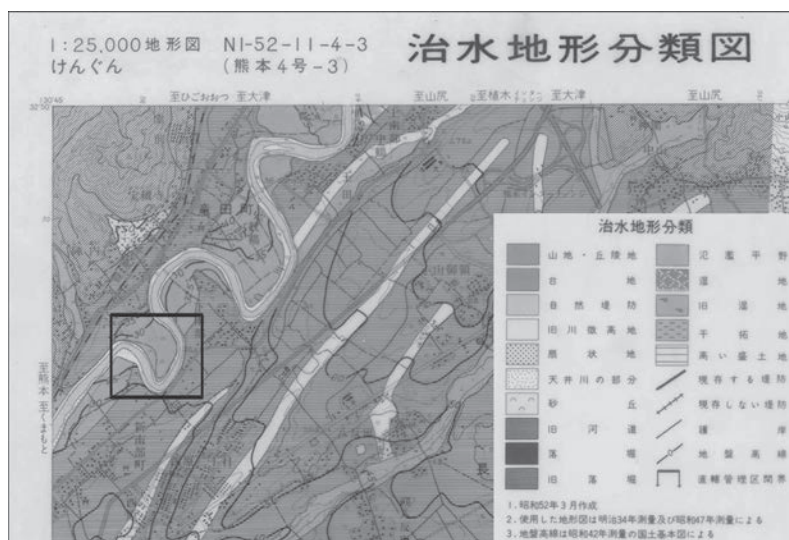
阿蘇谷で降った記録的な短時間豪雨により、黒川から本流の白川に流入した河川水は、本流を流下して水位が急激に高まり、屈曲部の熊本市龍田陳内地区では外水氾濫により大規模な洪水災害が発生した。本地区を含む白川の両岸は、図 6 に示した治水地形分類図（国土地理院、NI-52-11-4-3（熊本 4 号 -3））からも明らかなように「氾濫平野」に位置し、幾度となく白川の洪水により外水氾濫を繰り返してきた地区である。このため、熊本市では図 7 に示した白川洪水避難地図（洪水ハザードマップ）を作成し、被害が甚大であった龍田陳内四丁目では 2 ～ 5 m の浸水想定を行っていた。

図6 治水地形分類図 (NI-52-11-4-3 (熊本4号-3))

このように、図9の終戦直後や白川大水害後の空中写真を見ても洪水の痕跡が確認でき、図6の治水地形分類図でも洪水平野に位置付けられている地区に、高度経済成長期の一戸建て住宅の開発ブームの際に「琵琶苑・リバーサイドニュータウン」として宅地開発が進んでいったことが伺える。結果的には、標高が低く白川の屈曲部に位置する洪水リスクがきわめて高い「水害常襲地」に、農地を住宅地に転用（農転）して宅地開発が進められた。

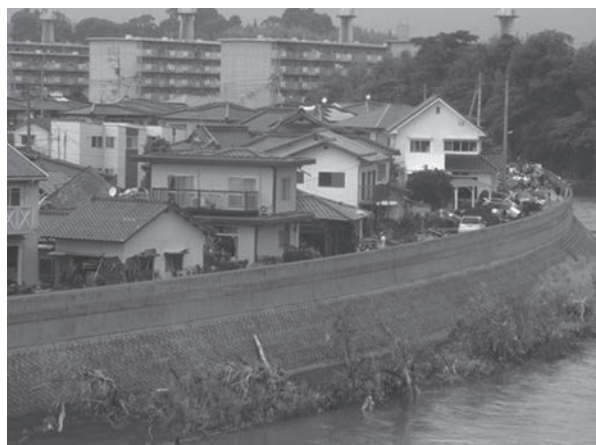
図9は、白川左岸から対岸の屈曲部「枇杷の首（琵琶苑・リバーサイドニュータウン）」の状況を写したものである。白川の河道の屈曲部に沿って、外水氾濫により河川水が家屋の1階部分を直撃し、水圧により家屋が破壊される被害が見て取れる。堤防に隣接するアパートでは、浸水深は軒下の約200cm、道路面からは465cmの高さにまで水位が達している。龍田陳内四丁目は、図8のデジタル標高地図を見ても緑色の部分で標高が低く、しかも白川の屈曲部に位置し、河川の流量が急激に増加すれば、河道断面が狭いために河川水が河道内に流下し切れず、標高が低い左岸の堤防を越えて外水氾濫が発生する被害が予想され、近年では1990（平成2）年7月の豪雨時にも発生している。

ヒアリング調査では、1990年水害時には団地内の中心に位置する北東―南西に横切る道路まで外水が流入したが、本水害ではそれを上回る外水が流入し、図8に示したように、団地の北部では浸水深が地盤から200cm以下（▲）であるが、南に下るにつれて浸水深は高くなり、白川の堤防に面した町内の南端部では400cmを超える深さまで浸水し、外水の流水圧によ

図9 洪水による水圧により1階部分が損壊した住宅（2012年7月15日撮影）

る家屋の倒壊も生じる被害となった。熊本市が作成した洪水ハザードマップでも、龍田陳内四丁目は2～5mの浸水想定となっているが、今回の豪雨は上流の阿蘇地方で降った集中豪雨が支流の黒川から本流の白川に流れ込み、水位を急速に上昇させて外水氾濫を引き起こしたいわゆる「もらい水害」の典型的な事例であった。それに加え、地域住民はもとより、白川を管理する行政機関も洪水予報や伝達に対する十分な対応が取れなかったことが被害を拡大した要因と考えられる。
