## 近年の河川堤防被害状況と堤防強化技術

に へい やす お  
二 瓶 泰 雄†

近年、豪雨による災害が各地で頻発しており、今後もこの傾向がより激化することが予想されている。堤防は、河川と住民が住むエリアの境界に位置しており、洪水氾濫に対する最後の砦という重要な役割を担うが、毎年各地で決壊事例が報告されている。本報では、河川堤防の概要や設計上の考え方、堤防決壊メカニズムについて取りまとめる。また、最近の決壊事例としては、2015年関東・東北豪雨による鬼怒川の堤防決壊を紹介する。最後に、堤防強化技術の現状について説明する。

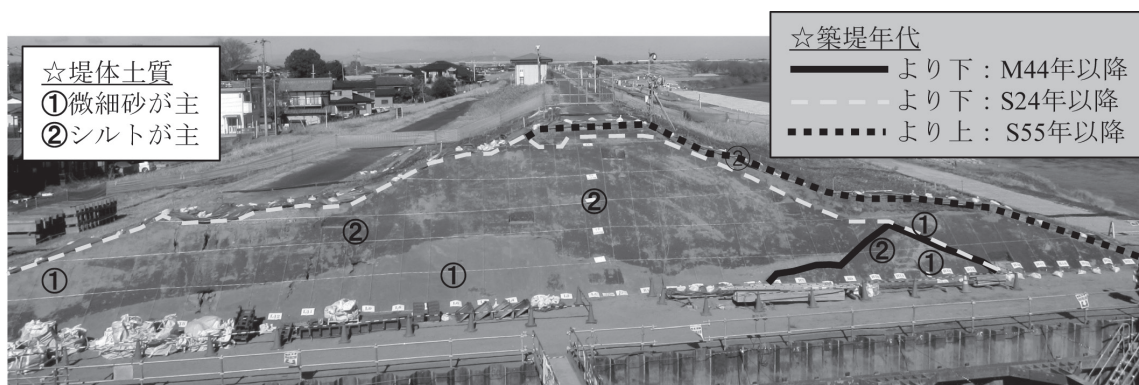
図1 堤防の改修状況と堤体土質の不均一性（江戸川左岸・中島樋管）

図1は、堤防の上部を開削した時の様子を写したものである。このように、堤体内部の土質は均一でなく、シルトや微細砂が複雑に混在している様子が伺える。また、図中には、3つの築堤年代も書かれているが、M44年以降（図中太実線）と比べて、S24年以降では堤防高さを大きく（嵩上げ）すると共に、裏のり面（川裏）側に幅を大きく（拡幅）している。

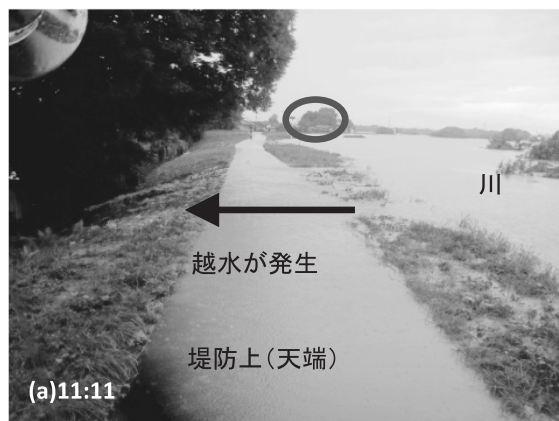
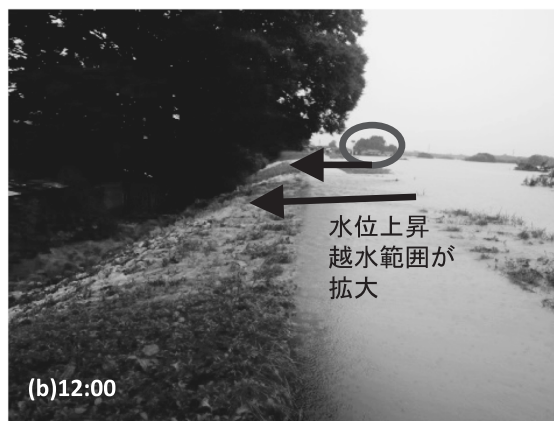
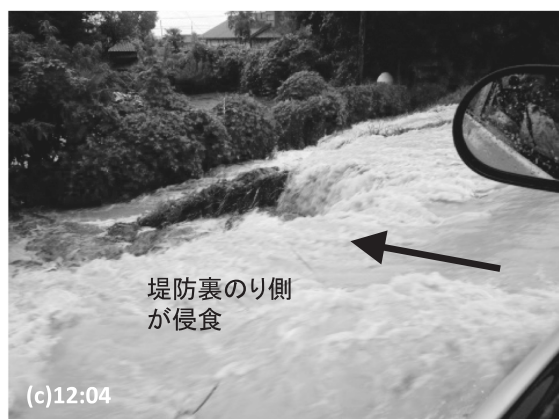
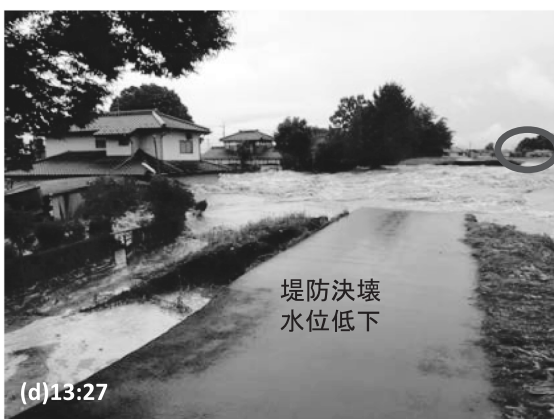
決壊状況を詳細に説明するために、堤防上より撮影された堤防決壊前後の写真を図6に示す。このように、当日11:11には既に越水が生じており、天端から裏のり面を流れ下る様子が伺える。それから約50分後の12:00の時点では、越水の範囲が縦断方向に広がると共に、表のり面側の植生の水没範囲も広がっており、水位が上昇していることが分かる。また、図中の

図6 H27年関東・東北豪雨時における鬼怒川決壊前後の様子（国交省関東地方整備局<sup>8)</sup>）

黒矢印のように、二股に分かれた形で越水が生じていた。ほぼ同時刻の 12:04 では、越水が生じていたところの一部で、裏のり尻部で窪んでいる部分が見られ、そこに越流水が周囲から集まっている様子が伺える。これは、裏のり尻部付近において侵食が発生・進行中であるものと考えられる。この部分は主に砂質土であり、粘性土よりも侵食されやすい堤体土質であった。そこから約 45 分後の 12:50 ごろに決壊した。その後の 13:27 では、堤防の決壊幅が広がり、かつ、水位が低下したことが分かる。また、写真手前側を見ると、表のり面側の堤体土や天端を舗装しているアスファルト部分は残っているものの、裏のり面側の堤体土が大きく侵食されている様子が伺える。

このように、越水は約 2 時間程度生じて、その後、決壊した。この時の越流水深は 20 cm である。また、堤防防決壊の拡幅状況としては、破堤開始当初 (12:50) は約 20 m であったが、その後の 13:36 時点では約 80 m に広がり、最終的には 17 時半ごろに破堤幅は 200 m に達した。
