## 平成 26 年 8 月 20 日広島豪雨における土砂災害現象について

ど し だ しょう じ†  
土 志 田 正 二

平成 26 年 8 月 20 日、広島県で発生した豪雨により死者 77 名（災害関連死含む）、物的被害 5 237 棟と甚大な被害がもたらされた。特に被害が大きかったのは 166 箇所土砂災害が発生した広島県広島市安佐南区・安佐北区であり、人的被害の多くは土砂災害によるものであった。安佐北区可部東六丁目で発生した崩壊現場では、住民の救助活動中に土砂が再崩壊し、消防職員と住民 1 名が巻き込まれ死亡する事故も発生した。本論では、2014 年広島豪雨災害で発生した土砂災害現象についてその特徴を紹介すると共に、被害が拡大した原因および今後の対策についての考察を行った。

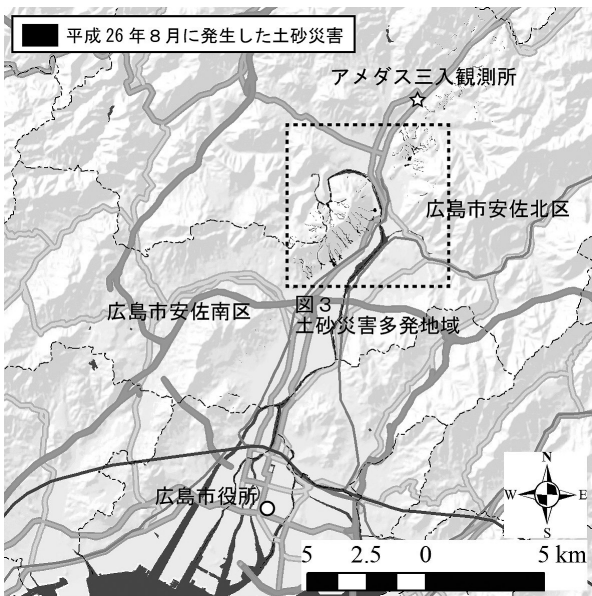
平成 26 年 8 月 19 日夜から 20 日明け方にかけて、広島市を中心に猛烈な豪雨となった。この豪雨により死者 77 名（災害関連死含む）、物的被害 5 237 棟（住宅被害 4 769 棟、非住宅被害 468 棟）と甚大な被害がもたらされた<sup>1)</sup>。特に被害が大きかったのは 166 箇所土砂災害が発生した広島県広島市安佐南区・安佐北区であり（図 1）、本豪雨災害で発生した人的被害の多くは、この地域における土砂災害によるものであ

図 1 平成 26 年 8 月に発生した土砂災害分布図（広域）
